# Forundersøkelse med B-metodikk ved Åbotsvika, 2022

PurSea AS

Akvaplan-niva AS Rapport: 2022 63487.02

Det er gjennomført en forundersøkelse med B-metodikk på den planlagte lokaliteten Åbotsvika, som ligger på sørsiden av Skarsfjorden, Meløy kommune. Lokaliteten er planlagt benyttet til produksjon av makroalger. Prøvene viser gode bunnforhold hvor sedimentet primært bestod av sand, men innslag av silt og skjellsand. Lokaliteten fikk samlet tilstand 1 – "Meget god".

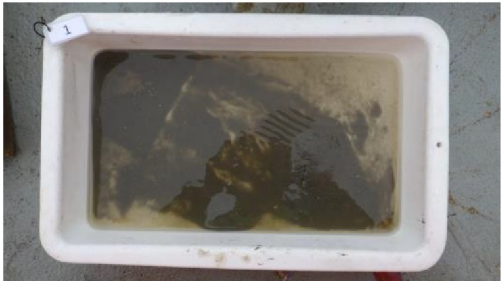
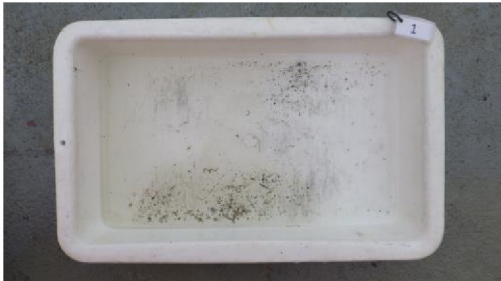
| <i>St</i> | <i>Bilde før sikting</i> | <i>Bilde etter sikting</i> |
|---|---|---|
| <b>St 1</b> | | |

| Prøvepunkt | 1 | 2 | 3 | 4 | 5 | 6 | 7 | 8 | 9 | 10 |
|---|---|---|---|---|---|---|---|---|---|---|
| Kommentar | 2) Mulig bøstemark, vanskelig å se. 3) Ukjent dyr. 5) Skrap, gjort vurderinger, ikke nok til pH/Eh. 6) + 2 forsøk stein i kjeft + 3 sjøstjerne 7) Sjøstjerne 8) 4 forsøk stein i kjeft (åpen). 9 og 10) stor grabb. 10) + sjøstjerne. | | | | | | | | | |

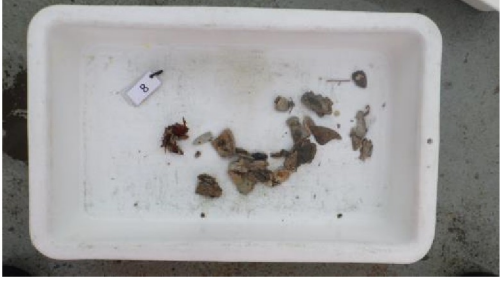
| <b>St 8</b> | | Intet bilde etter sikting grunnet hardbunn. |
