# RISIKOVURDERING SÅRBAR NATUR

Lokalitet 45073 Frosvika, Meløy kommune

**OHS Havbruk AS**

| Rapportnummer | RSN-215-Frosvika 27.10.2025 | | | |

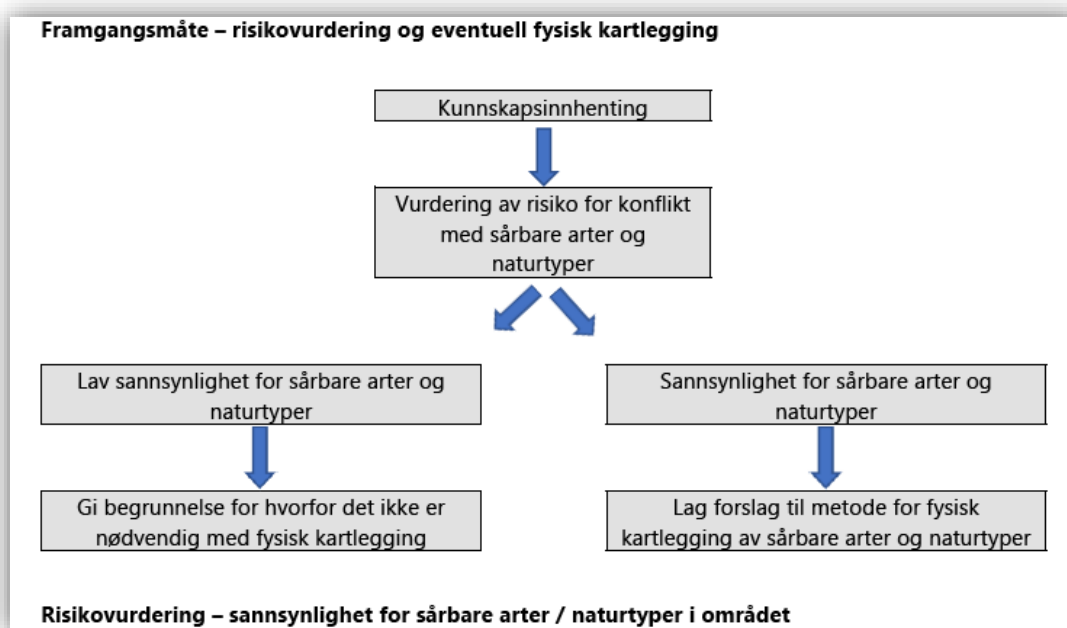
**Figur 10:** Valg av framgangsmåte for risikovurdering av eventuell konflikt med sårbare arter og naturtyper (fra Statsforvalteren i Trøndelag, 2023).

Figur 10 gir en skjematisk framstilling av framgangsmåten som det er ønskelig å legge til grunn for å avklare hvordan temaet skal håndteres for å sikre at hensynet til sårbare arter og naturtyper blir tilstrekkelig ivarettatt. Gjeldene kunnskap legges til grunn for å vurdere om sannsynligheten for tilstedeværelse av sårbare naturtyper er reell eller lav.

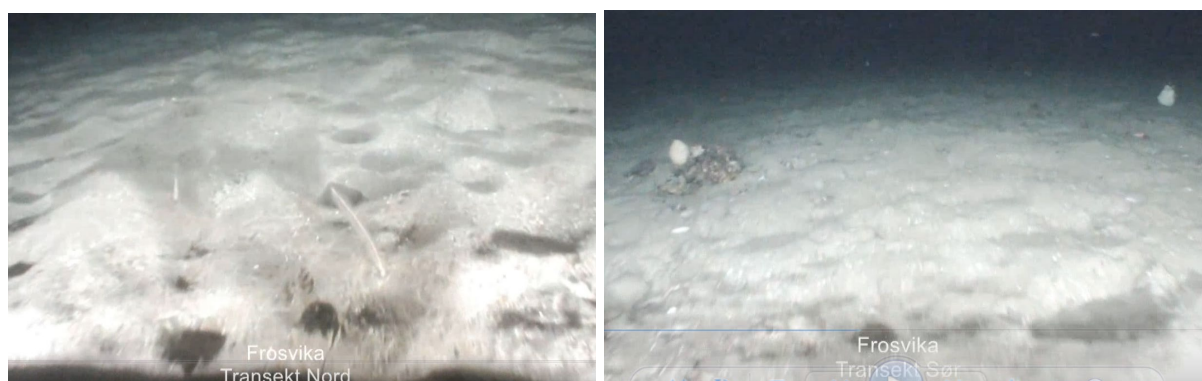
**Figur 15:** Skjermdump fra undervannsopptak. Til venstre enkeltindivider av sjøfjær fra nordlige transekt, ca. 250 meter NNØ for anleggsrammen. Til høyre enkeltindivider av svamp fra sørlige transekt, ca. 320 meter SV for ny, omsøkt anleggsramme.

Fra undervannsopptakene er det påvist få og spredte forekomster av sjøfjær og svamp i dypområdet nord og sør for anlegget (figur 15). Sedimentene i områdene som er undersøkt, følger erfaringsbaserte forventninger ut fra lokalitetens topografi, dybde og strømforhold. Det observeres noe finere sedimenter på de dypeste områdene og større innslag av grus, stein og berg på de grunnere områdene. Disse observasjonene samsvarer godt med bunnhardheten slik den er vist i figur 12.
